## クレジットがあがらない（電子式コインセクター）

Rev. 2011/03/23.

対象; DL2-EX・EX-F、DL1-CVT (MATRIX)  
不具合箇所; I/O ボード・コインセクター  
症状; クレジットがあがらない（電子式コインセクター）  
対応; 下記1番から順番に試して下さい。

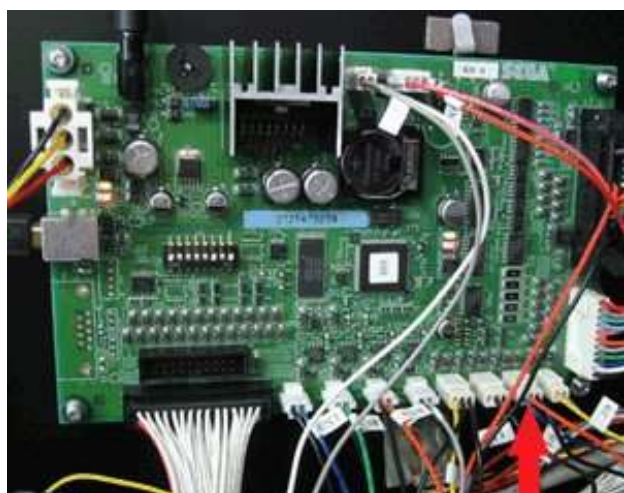
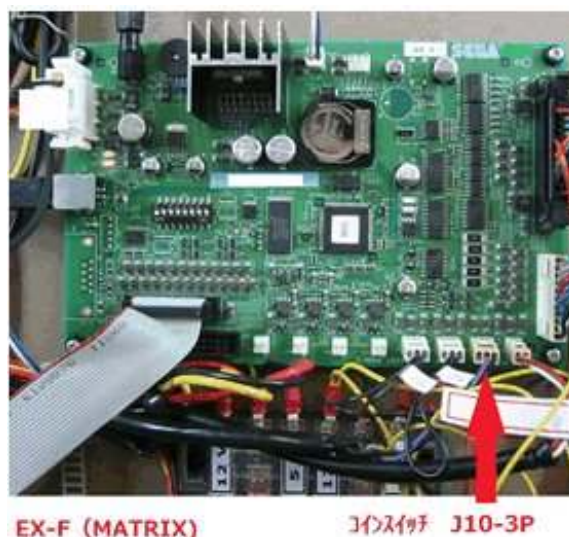
写真; DL2-I/O ボード J10の位置(右下赤矢印)

I/O ボードのJ10の3ピンコネクタが正しく入っているか。

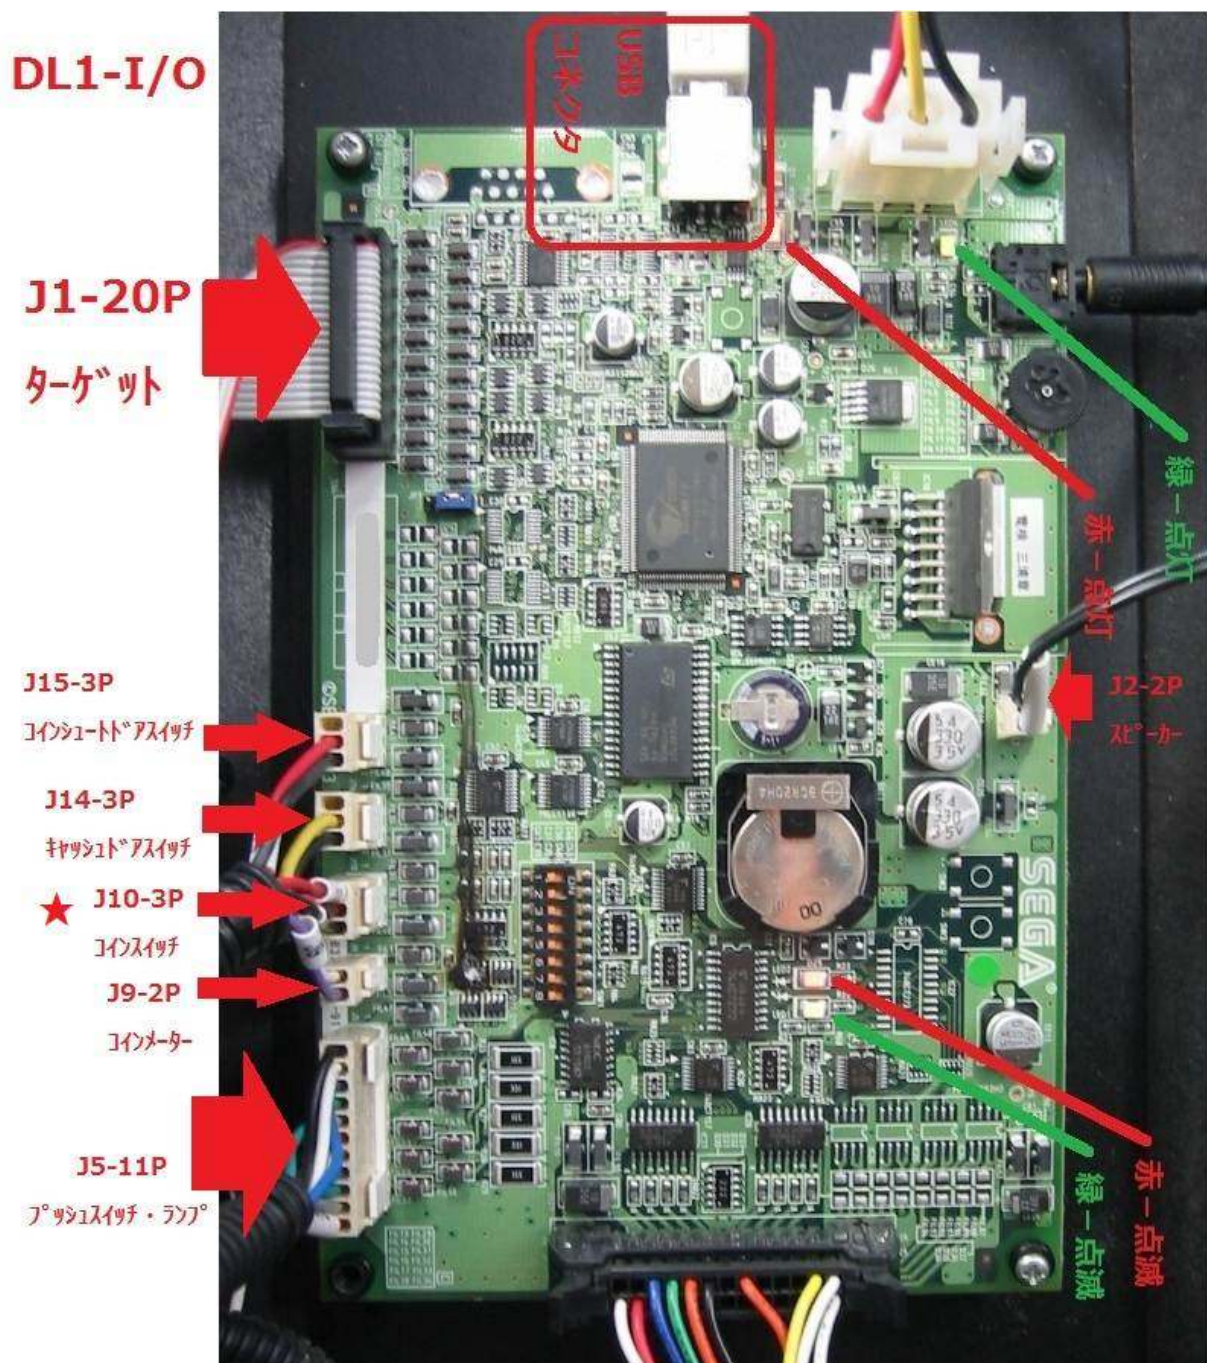
写真： DL1-I/O ボード

コイン投入 J10-3P

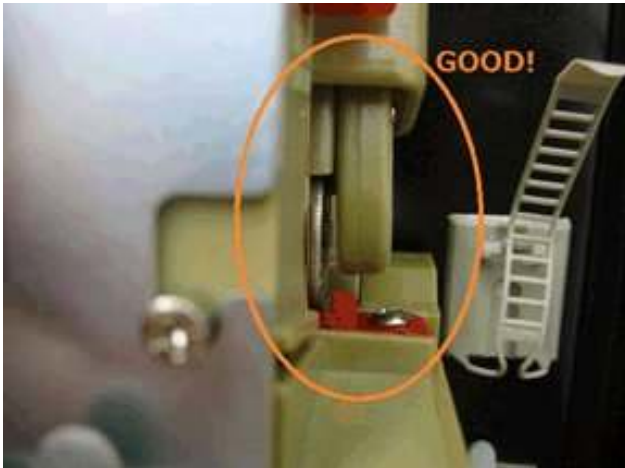
写真： 良好な状態

**センサー用コインは設置時に調整・確認してください。**

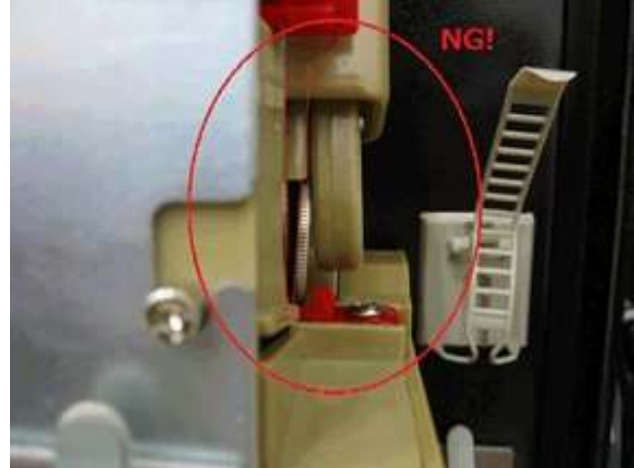
参照用コインの状態(外観・傾き等)が悪いとキャンセル(リジェクト)されてクレジットが入りづらくなります。

半分くらいリジェクトする状態(コインが傾いている)

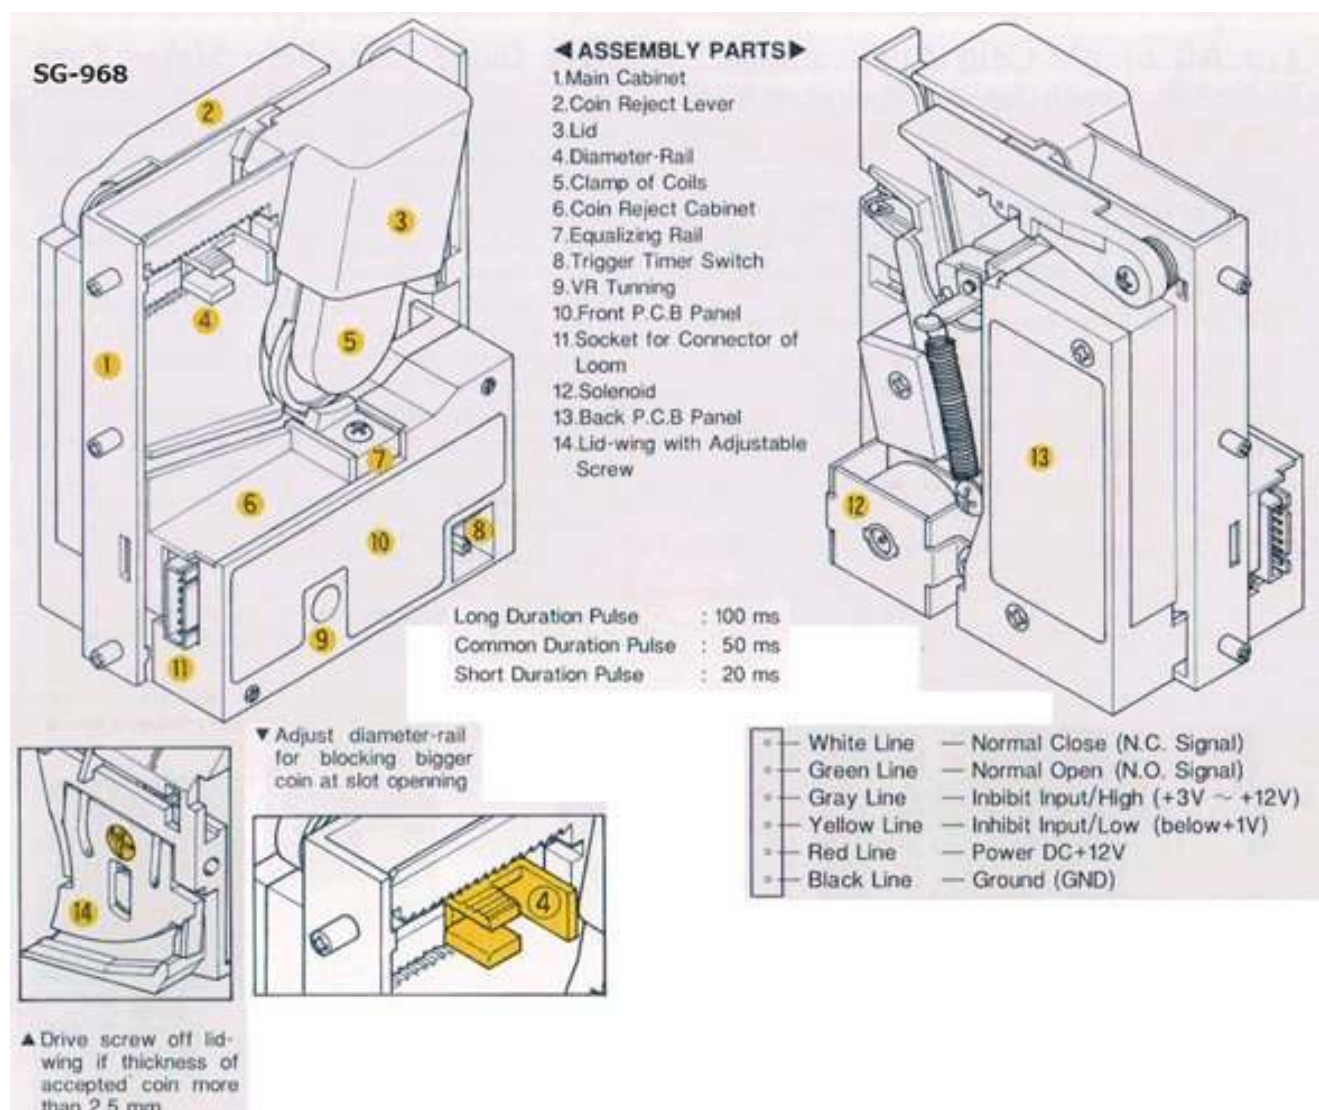
## 1. SG-968 調整について

設定値は真ん中の【50msec】です。

出荷時設定は、中心(12 時の位置)です。(切り欠きが上で水平位置)

図中④のスライド位置で、受入れるコインの最大径(直径)を調整できます。

図中⑭のネジを取り外すことで、受入れるコインの厚みを 2.5mm 以上に調整できます。

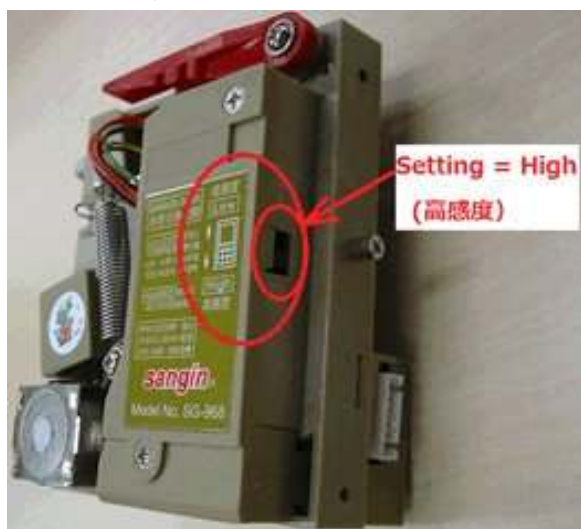
写真 ; SG-968 感度設定スイッチ

SG-968 には、取扱説明書に記述されていない感度設定スイッチがあります。(下の写真参照)  
このスイッチは取り付け板金ブラケットに隠れているので、取り外さないで確認できません。  
設定値は、工場出荷時に高感度(High; スイッチ設定＝下側)にしています。  
項目4の感度調整ボリュームを目一杯左に回しても誤受入する場合、この感度設定スイッチが  
低感度(Low)になっていないかを確認してください。
